БУШМАКИН
ВАДИМ
АЛЕКСАНДРОВИЧ,
КАРФИДОВ
МАКСИМ
ВИКТОРОВИЧ,
ПАСТУХОВ
АЛЕКСЕЙ
МИХАЙЛОВИЧ

ШАНХАЙ, «ЧЁРНАЯ СУББОТА» 14 АВГУСТА 1937 ГОДА. Часть 2

В статье рассматривается бомбардировка силами ВВС Народно-революционной армии Китайской Республики международного селтльмента Шанхая 14 августа 1937 года, приведшая к многочисленным жертвам среди мирного населения, в том числе китайских беженцев, пытавшихся укрыться в селтльменте от ужасов войны; излагается авторская версия событий с рассмотрением всех технических и тактических особенностей ситуации. Статья является второй частью данного материала, посвящённой реконструкции этих трагических событий на основании впервые вводимых в научный оборот японских и китайских документов.

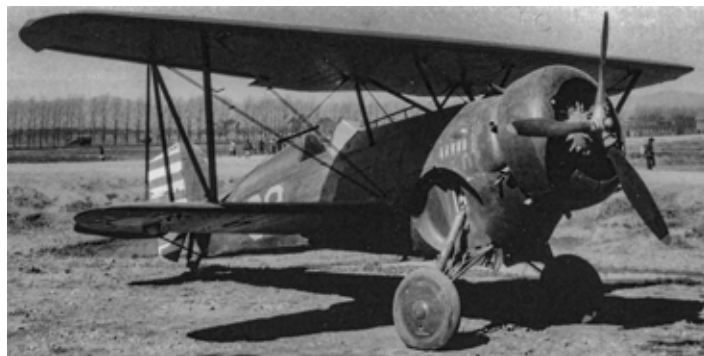
Истребитель-бомбардировщик ВВС НРА Curtiss Hawk III.

Поэтому мы будем исходить из того, что в бомбардировке участвовали самолёты Curtiss Hawk III. Стандартная бомбовая нагрузка такого самолёта — одна пятисотфунтовая бомба или четыре стофунтовых. Количество разрывов, зафиксированных на земле, — четыре, при этом три разрыва — это попадания стофунтовых бомб, и один — пятисотфунтовой бомбы. Информация из отчётов полиции французского сектора международного селтльмента о втором взрыве на площади около «Всемирного развлекательного центра» не подтверждается визуально: на месте взрыва имеется всего одна воронка, размеры которой не противоречат версии о взрыве пятисотфунтовой авиабомбы.

Максимальная скорость этого самолёта на малой высоте — 300 км/ч³, однако с бомбами на внешней подвеске (внутренние узлы подвески не предусмотрены конструкцией) несколько меньше. При заходе на цель в пологом пикировании скорость может быть и чуть больше 300 км/ч.

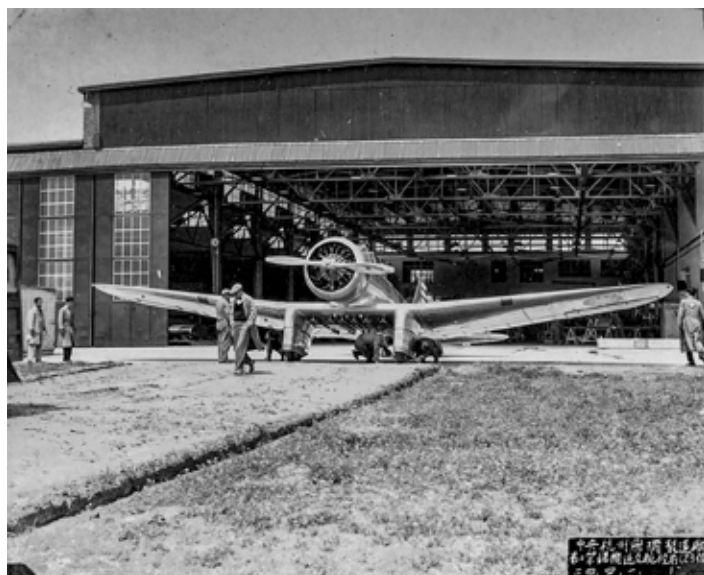
Лёгкий бомбардировщик ВВС НРА Northrop Gamma-2E-C на аэродроме Цзяньцяо.

¹ Бомбовая нагрузка бомбардировщика Northrop Gamma-2E составляла 727 кг, или, поштучно, две пятисотфунтовые авиабомбы, или 12 стофунтовых. Количество и номенклатура подвешиваемых авиабомб определялись количеством и расположением бомбодержателей.

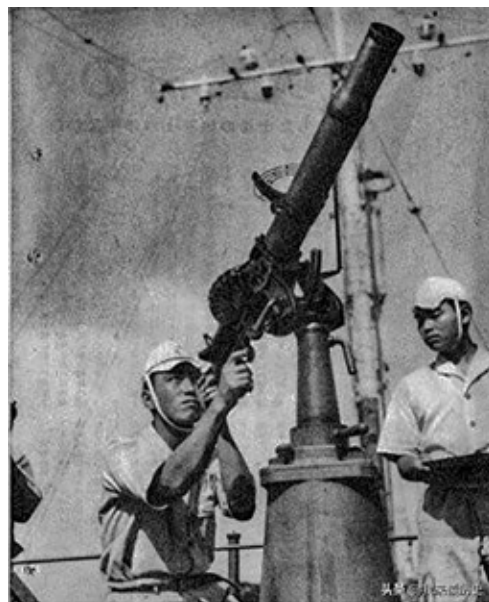
Тумбовая установка японского флотского зенитного пулемёта «Льюис».

Ещё две огневые точки — это пулемёты винтовочного калибра 7,7 мм, установленные на тумбах, приваренных к крышам орудийных башен. В момент атаки в сторону международного селтльмента могла вести огонь только кормовая пулемётная точка. Передней перекрывали обзор рубка и трубы корабля.

Опыт Второй мировой войны наглядно показал, что эффективная дальность такого оружия при стрельбе по воздушным целям не превышает 300 м, предельная, при которой сохраняются шансы поразить цель, — 500 м. Вероятность попадания из одиночного пулемёта по истребителю на километровой дистанции стремится к нулю. Тем более что одиночный прострел плоскости крыла или фюзеляжной балки не мог привести к каким бы то ни было серьёзным для атакующего самолёта последствиям⁹.

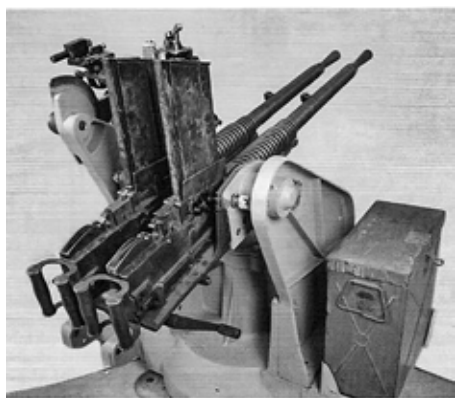
Спаренный крупнокалиберный пулемёт «Тип 93» на флотской тумбовой установке.

Пулемёты «Тип 93» — это более мощное и дальнобойное оружие, чем зенитные пулемёты винтовочного калибра, но оно же

и значительно менее скорострельное (450 выстрелов в минуту). Эффективная дальность стрельбы по воздушным целям для таких зенитных пулемётов составляла до 500 м, предельная — до 1000 м. Таким образом, снайперски поразить атакующий китайский самолёт в бомбодержатели на дистанции 2 км «Сэндай» тоже не мог.

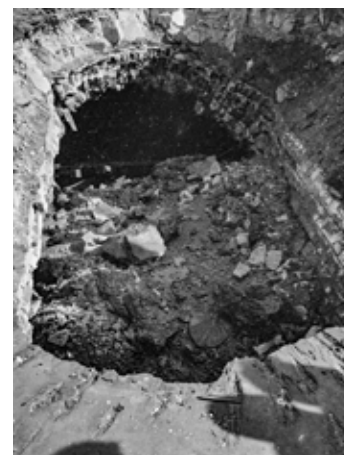
Вид воронки от взрыва китайской авиабомбы на площади перед «Всемирным развлекательным центром». 14 августа 1937 года.

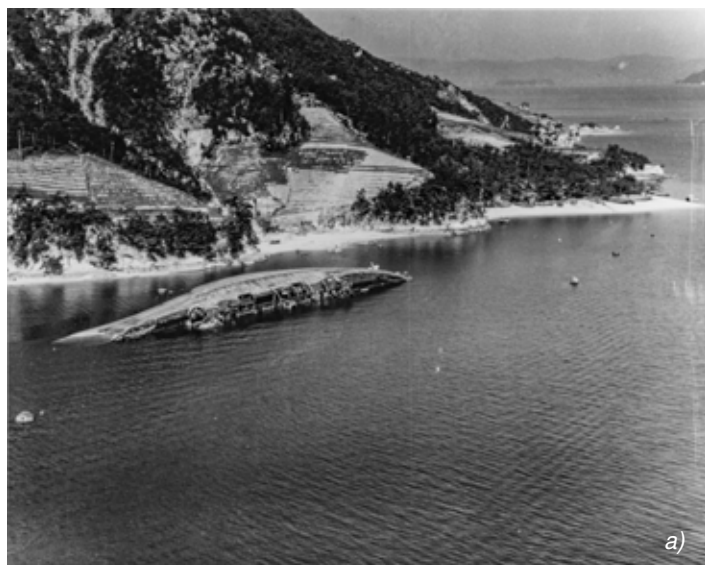
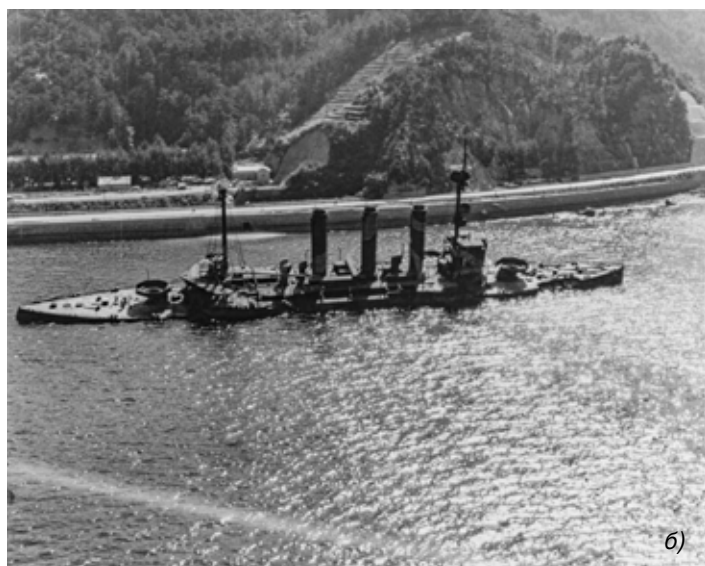
Крейсера «Идзумо» (а) и «Иватэ» (б), потопленные в бухте Курэ.

К сожалению, память подвела Шеннолта снова. Американский пилот оказался неправ: «Идзумо» был потоплен во время налёта американской авиации на японскую авиабазу в Курэ на острове Хонсю 28 июля 1945 года. Однотипный с ним крейсер «Иватэ» был затоплен там же 25 июля 1945 года вследствие повреждений, полученных во время налёта 24 июля 1945 года [5, р. 347–349, 361–362]⁴⁵.

⁴⁵ Конспирологическая версия Шеннолта относительно того, что японцы скрыли гибель одного корабля, заменив его другим, однотипным, полностью опровергается описанием повреждений и фотоснимками обоих кораблей, сделанных в 1946 г. На снимках чётко видно, что крейсер «Иватэ» сел на дно с креном на борт, а «Идзумо» перевернулся. Схемы из указанного издания свидетельствуют о том, что крейсер был обследован американцами после окончания войны, кроме того, указаны имена людей, чьи показания были использованы для описания гибели обоих крейсеров: командира артиллерийской боевой части крейсера «Иватэ», капитана 3-го ранга Нисикавы и командира артиллерийской боевой части крейсера «Иватэ», капитана 3-го ранга Окиноки.
